Alle vetgedrukte slijtstroken worden aanbevolen door Schuitemaker, wanneer de ploegen gebruikt worden op fietspaden of aan lichte voertuigen.

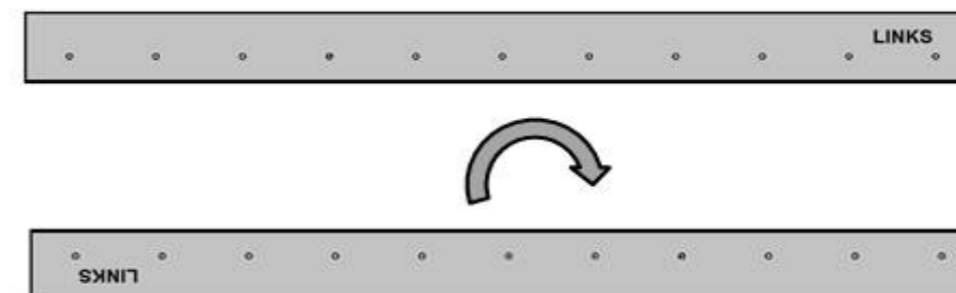
Let op: Het is verstandig, wanneer de slijtstroken worden omgedraaid, te werken volgens onderstaande tekening. Omdat er verschil kan zitten in het soort rubber aan de voor en achterkant van de slijtstrook.

Zorg dat bij het omdraaien de slijtstrook er weer goed aan komt. R=Achterkant

Wanneer de bevestigingsgaten in de slijtstrook in het midden zitten, kan deze strook nog een keer omgedraaid worden.
